Ekspertyza dotycząca zgodności z zapisami RDW inwestycji "Remont grobli przy moście na rzece Zgłowiączce w m. Nowy Młyn w ciągu drogi powiatowej nr 2906 Polówka-Stary Brześć"

Opracowanie: dr inż. Michał Wasilewicz

Warszawa, 2014

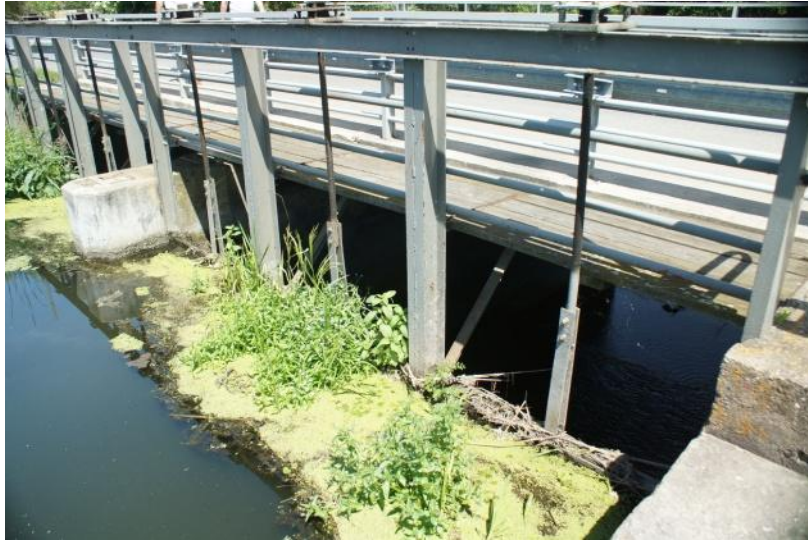
Ryc. 2 Widok piętrzenia od strony wody górnej (fot. własna)

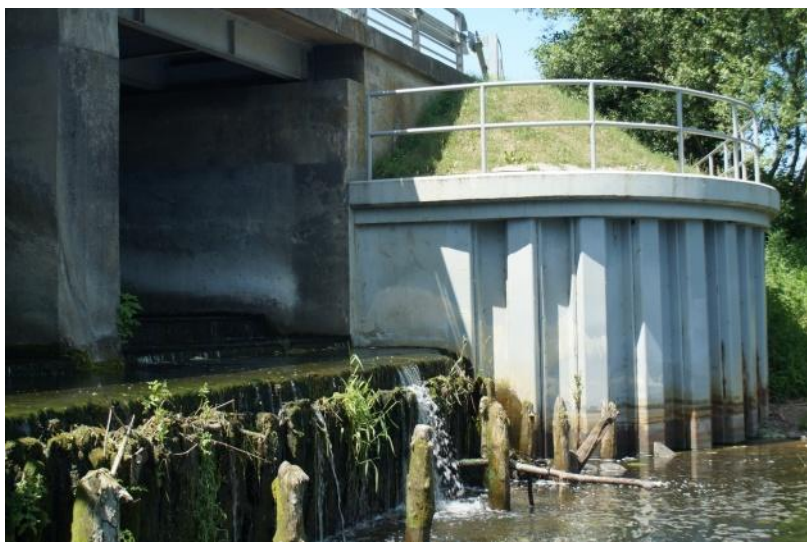
Rys. 3 Widok piętrzenia od strony wody dolnej. Widoczne umocnienia stalowe skarpy (fot. własna).

- uszczelnienie grobli od strony wody górnej rz. Zgłowiączki
- wykonanie ścian oporowych z grodzic stalowych G62 (ryc. 3,4) zwieńczonych ocepem żelbetowym: jednej od strony górnej wody o długości 73,4 m i dwóch od strony dolnej wody o długościach odpowiednio 22,4 m (brzeg prawy) i 14,8 m (brzeg lewy) i zasypki za ścianami,
- wykonanie odwodnienia wód opadowych i roztopowych wzdłuż żelbetowych ścianek,
- wykonanie ściągów stalowych łączących ściany oporowe od strony wody górnej i dolnej w celu przeciwdziałania odkształceniom poprzecznym korpusu grobli
- umocnienia stożków ziemnego pochylenia - trylinką,
- wykonanie frezowania częściowego odcinka drogi,
- wykonanie nakładki i nawierzchni na dojazdach,

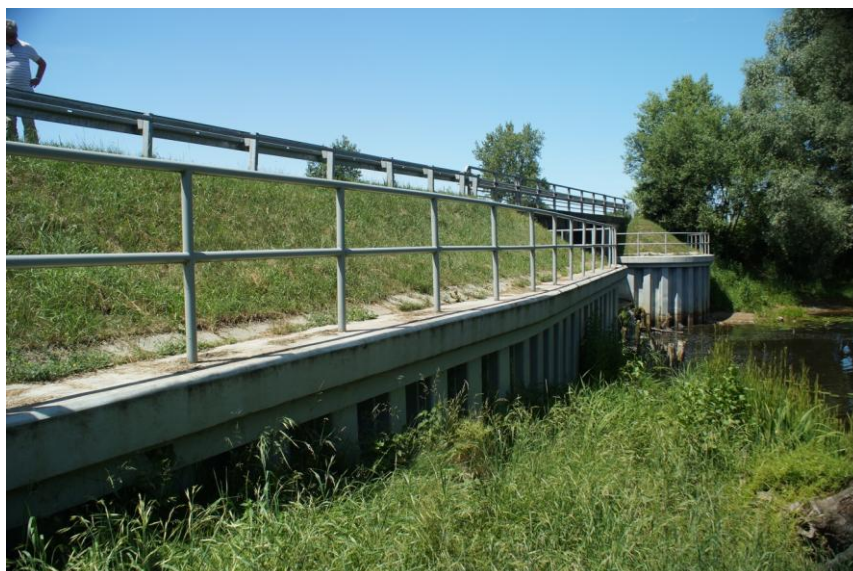
Ryc. 4. Widok na stalowe umocnienia skarpy nasypu od strony wody dolnej (fot. własna).

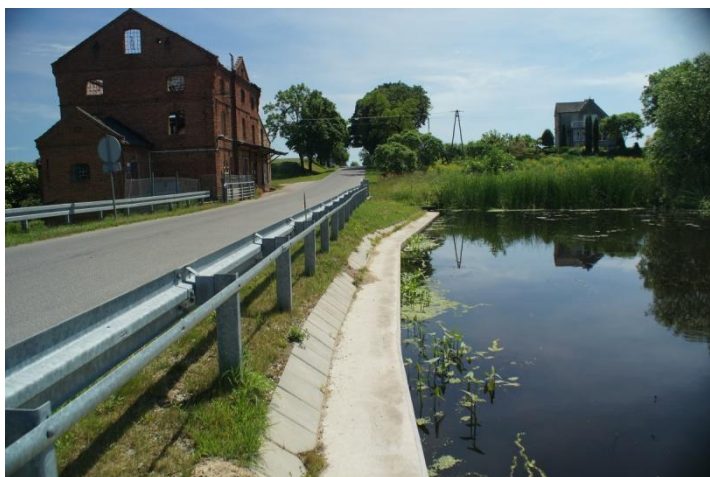
Ryc. 5. Makrofity o liściach wynurzonych (m.in. strzałka wodna) i swobodnie pływające (lemnidy) rosnące wzdłuż ścianki szczelnej od strony wody górnej – stan 4 lata po realizacji inwestycji (fot. własna).

Wpływ przedsięwzięcia na makrofity na etapie budowy był niewielki o zasięgu lokalnym (największy na te, które zostały usunięte wzdłuż grobli, w miejscu utworzenia ścianek szczelnych – jednak łatwość w rekolonizacji siedliska pozwoliła na szybką odbudowę roślinności wodnej – widocznej na ryc. 5).
